# アドバンスト施設による 次世代介護機器導入事例

特別養護老人ホーム

みさよはうす富久

# 導入した次世代介護機器

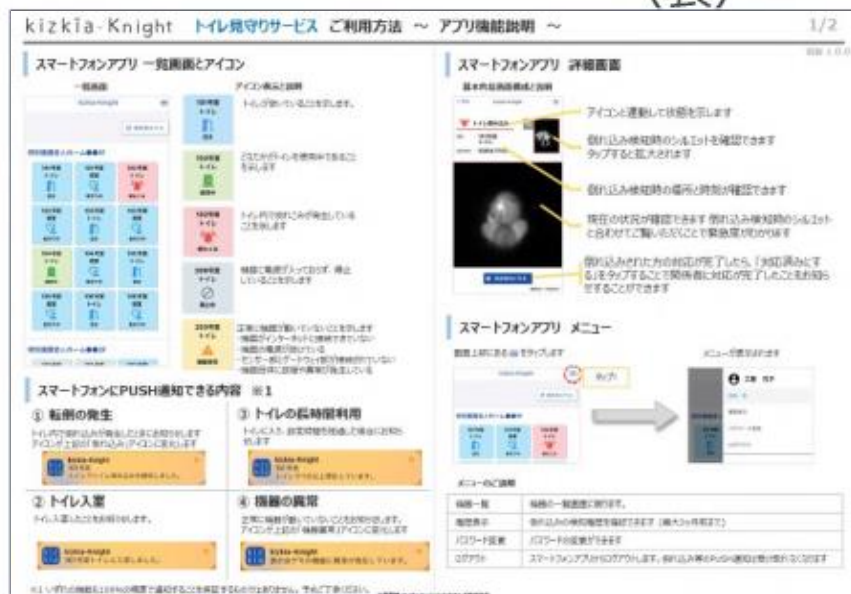
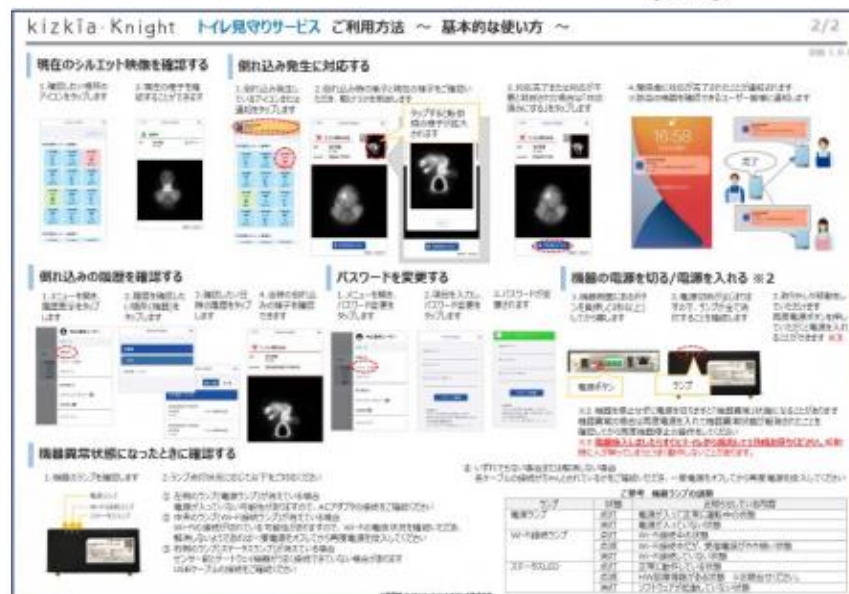
### ■作成したマニュアル

※ 介護スタッフが手軽に利用できるよう「簡易マニュアル」を作成  
→ A 4 両面1枚に、[簡単な動作説明] [通知一覧表] 等の  
必要事項を網羅し、スタッフ1枚ずつ全員に配布した

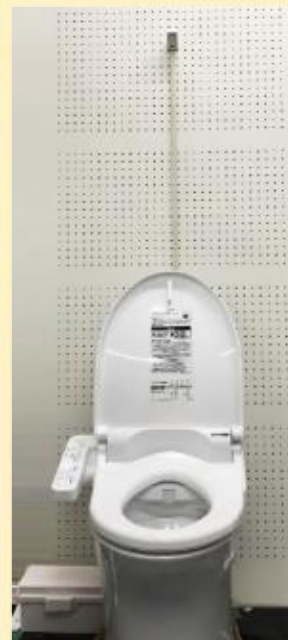
53室のトイレは同一寸法・同一構造。  
センサー設置位置と設置金具の角度が  
肝要。

- ① aを部屋数分用意
- ② aの設置位置（上下左右）を採寸
- ③ bとcをマジックテープで固定
- ④ 新しい部屋の壁にaを取付。b+Cをaに取付。

a.設置用マジック  
テープ

b.設置金具

c.赤外線センサー

現時点では変更予定は無いが、上記  
方法で簡単に居室移動が可能。  
入居者の交代やA D Lの変化に迅速に  
対応することができる。

- コロナ禍の影響もあり、準備段階でのメーカーとの協議がオンライン会議中心となり、設置居室での検証等の細かい詰めが不足していたため、本格導入してから「倒れ込み検知」や「使用中表示」の誤作動が発生し、しきい値の再調整等が続く。  
新しい機器の導入の際には、事前準備・協議の中で仕様や長所/短所の把握・確認の大切さを学んだ。
- 一方で、「設置センサーの居室変更対応」について議論していたところ、東京都福祉保健財団主催のセミナーにおけるイリーゼ東久留米様の事例発表の中で『見守りシステムが天井据付なので移動が出来ずデメリット』とあり、同じシステムでは無いが、移動可能な設置方法・設置用具をメーカー側に強く要望し、対応可能となった。  
他施設様の導入状況が大変参考になった。
