アドバンスト施設による次世代介護機器導入事例

社会福祉法人東京有隣会 有隣ホーム

導入した次世代介護機器

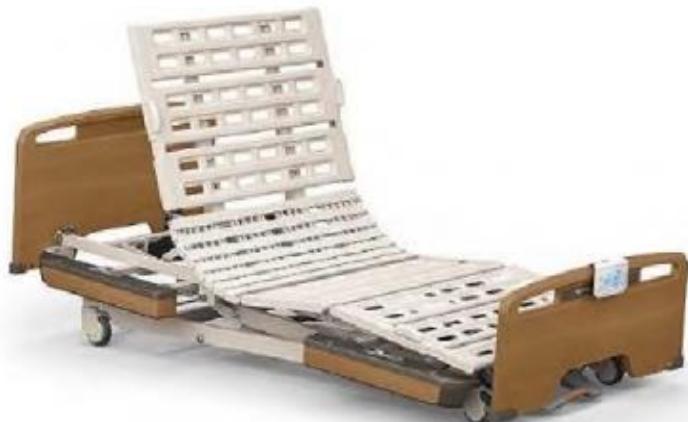
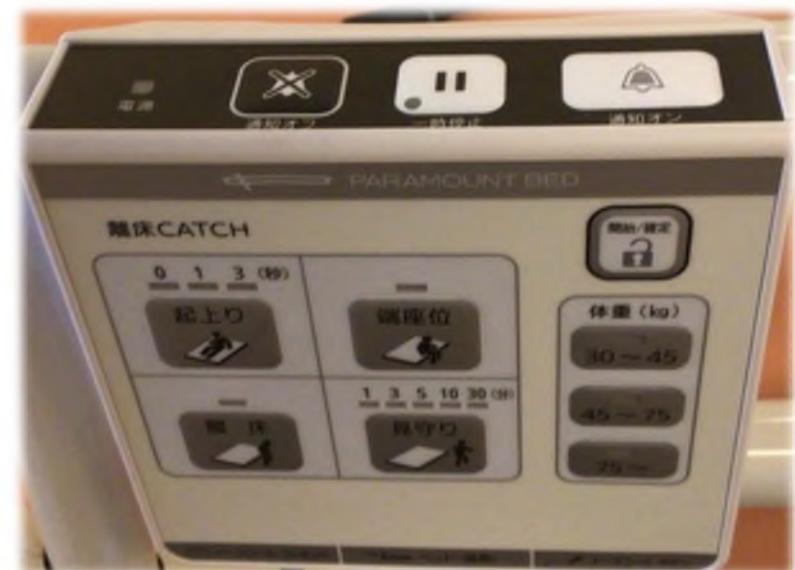
メーカー名	パラマウントベッド株式会社
機器名	見守り支援ベッドシステム エスパシアシリーズベッドKA-N1711J、KA-N1471J
台数	10台（低床タイプ5台、超低床タイプ5台）

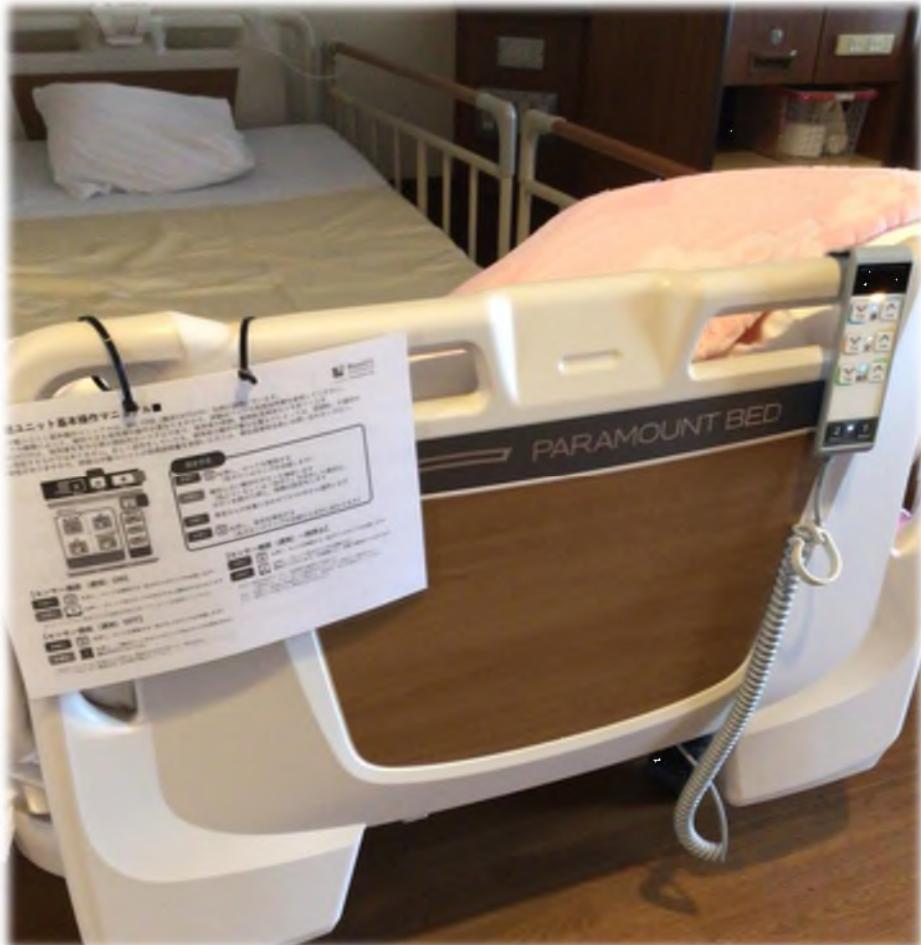
- メーカーのマニュアルに加え、簡易操作手順書を用意しベッドにも掲示

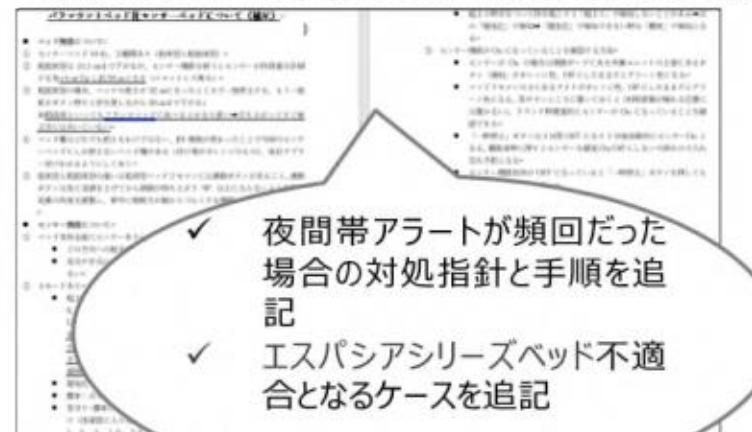
- 気付いたことや質問があれば補足資料として掲示

- ✓ 夜間帯アラートが頻回だった場合の対処指針と手順を追記
- ✓ エスパシアシリーズベッド不適合となるケースを追記

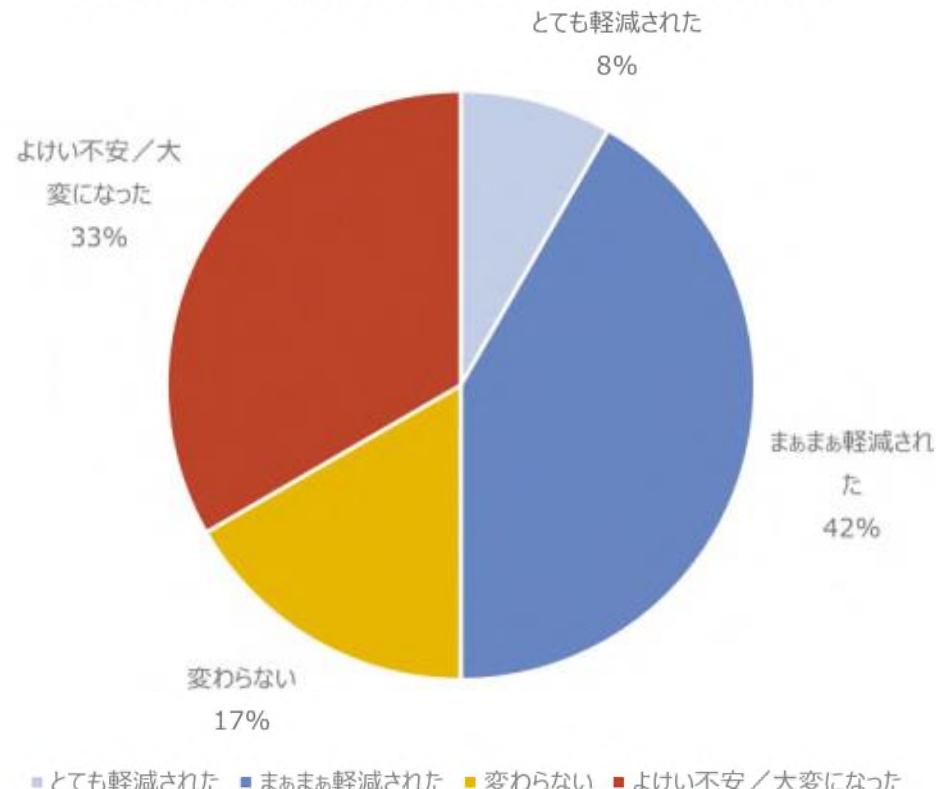
見守りに対する不安や負担が軽減されましたか？

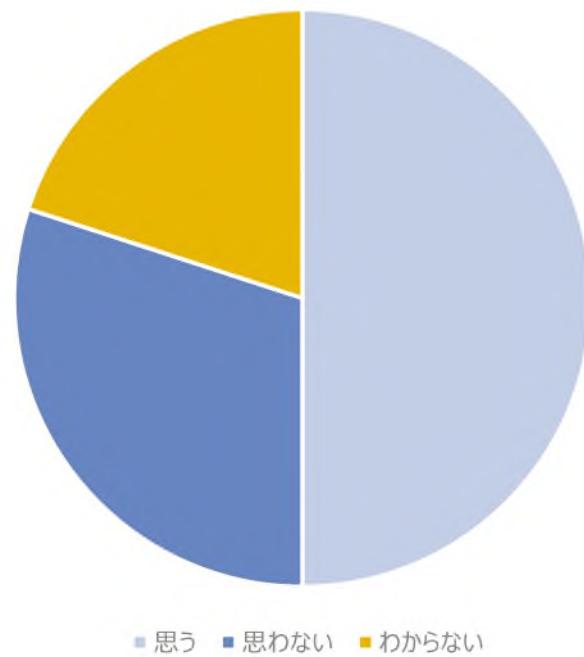
エスパシアシリーズベッドを導入することで今までなら防げなかつたような事故を予防したり予見※できるようになったと思いますか？

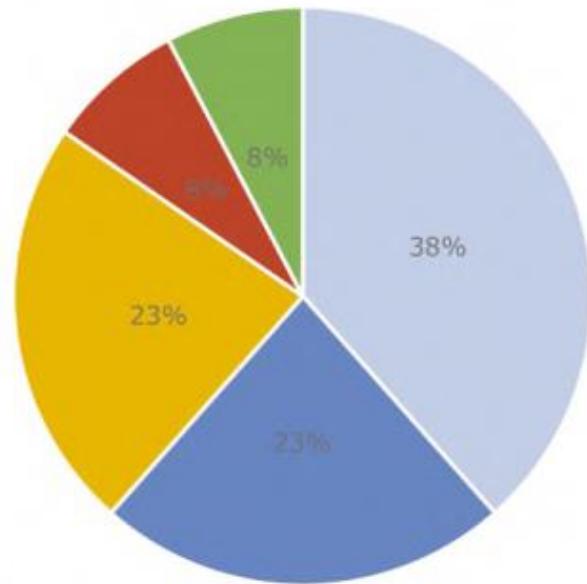
不安や負担が軽減された理由をお答えください。

- センサーを設置し忘れたり、電池切れや断線による故障を心配する必要がなくなり心理的に楽になった
- 適切なタイミングでセンサー反応があり、駆けつけに間に合うことが増えたことで安心出来るようになった
- 都度センサーを降り口に設置したり、踏んで確認する手間がなくなりより他の仕事に時間を割くことが出来るようになった
- センサーはベッド面全方位カバーしているので想定外の方向から起きた場合の心配が減った
- その他

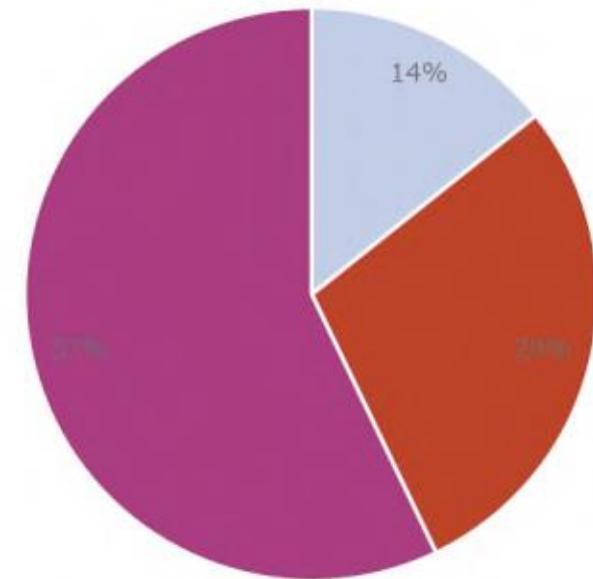
不安や負担が軽減されなかった理由をお答えください。

- 既存のセンサーと反応スピードや体動をキャッチする精度において変わりがなかった
- センサーのON/OFFの手間が大変だったり、操作や設定方法がわからず困ったことがあった
- センサーが動き出しをキャッチできず反応しないことがあった
- センサー反応時すぐ駆けつけても間に合わないことが多かった
- センサーがOFFになっていたことがあった
- センサー感度調整後もセンサー反応が多く、以前より訪室しなければいけないことが増えた
- その他
