アドバンスト施設による次世代介護機器導入事例

「安心・安全な移乗」を目指して

～Hug導入の成果～

デイサービスセンターみどりの樹

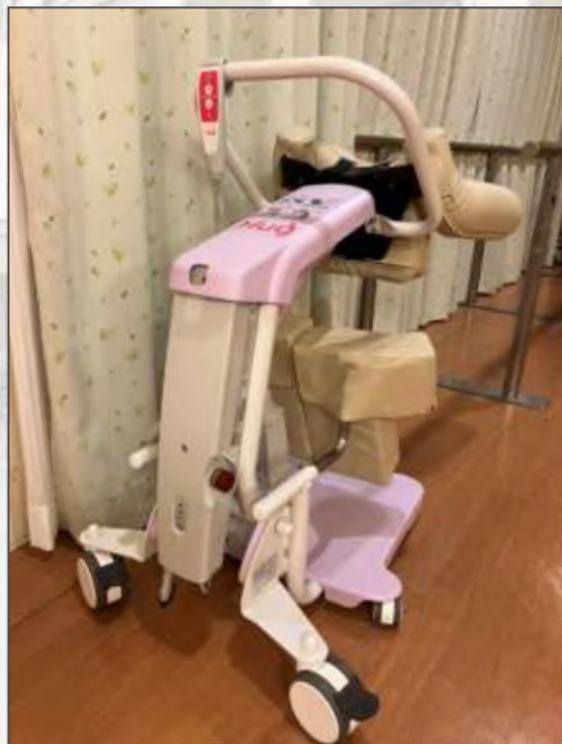
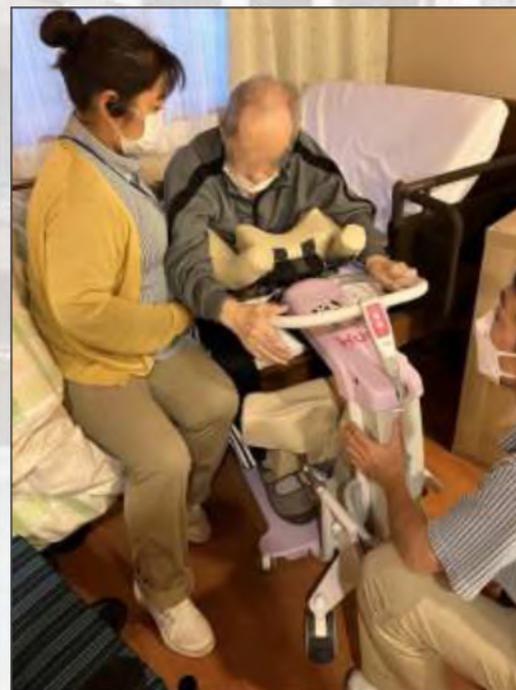
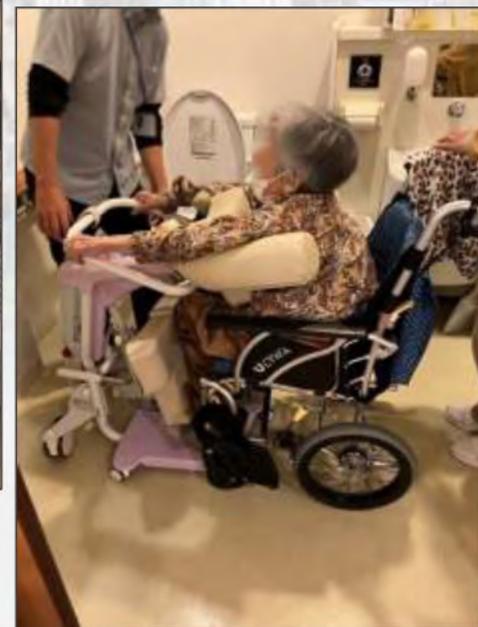
導入した次世代介護機器

メーカー名	FUJI
機器名	Hug L1
台数	1台

- 移乗サポートロボット Hug L- 1

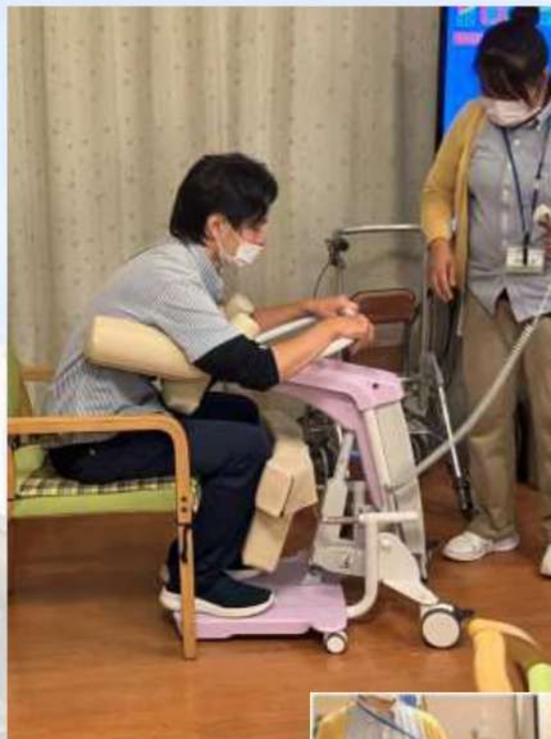
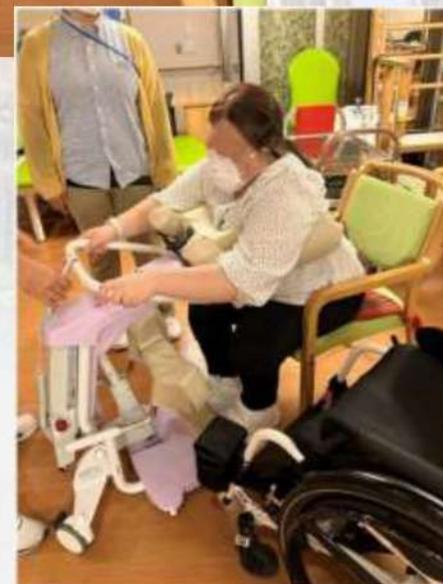
③実演・体験会

- (職員向け)実際に機器に触れ体験することで、使用時のイメージをもってもらう
- (利用者向け)スタッフがモデルとなり実演することで、安全性と利便性を理解してもらう

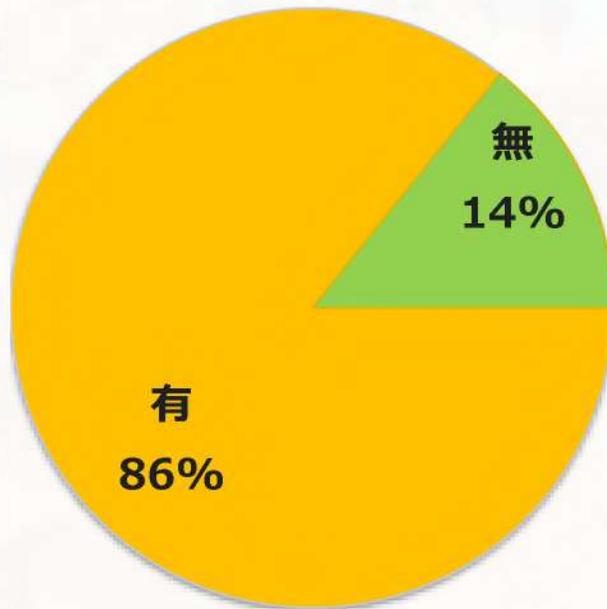
腰痛の有無 (過去)

アンケート期間 : 3月7日～5月17日 職員数 : 10名

- Hugを使用しない移乗で、身体的負担を感じていた職員は、Hugを使用することで、身体的負担を軽減することができた。
- 腰痛を感じる職員が減った。
- オムツの人が、トイレで排泄を行うことができ、ケアの向上ができた。

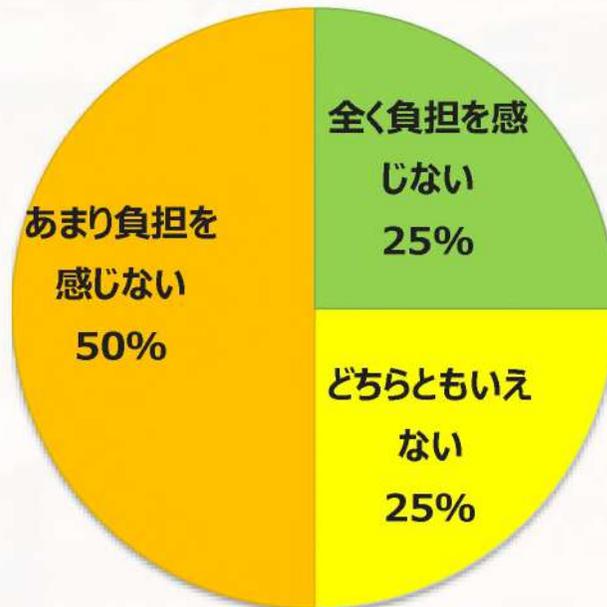
Hug導入前に、「**身体的負担が大きい**」と感じていた職員（56%）のHug導入後の「**身体的負担の変化**」

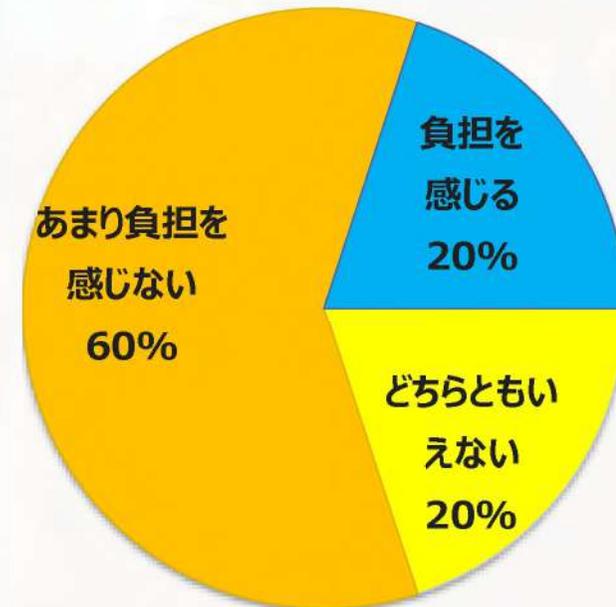
Hug導入前に、「**精神的負担が大きい**」と感じていた職員（71%）のHug導入後の「**精神的負担の変化**」

- Hugを使用しない移乗に精神的負担を感じていた職員の中には、Hugを使用しても変化がない職員もいた。

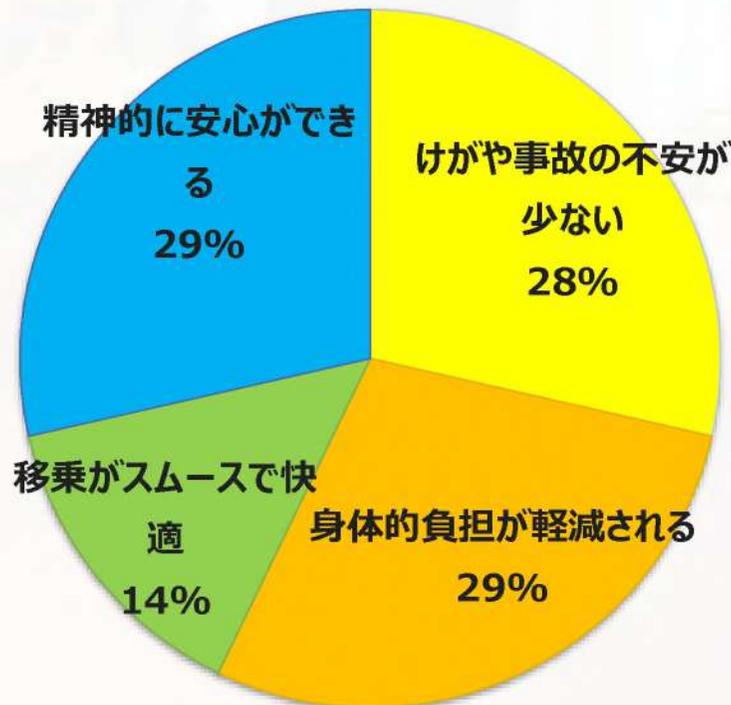
Hugを使用すると、最も感じる利用者さまのメリット

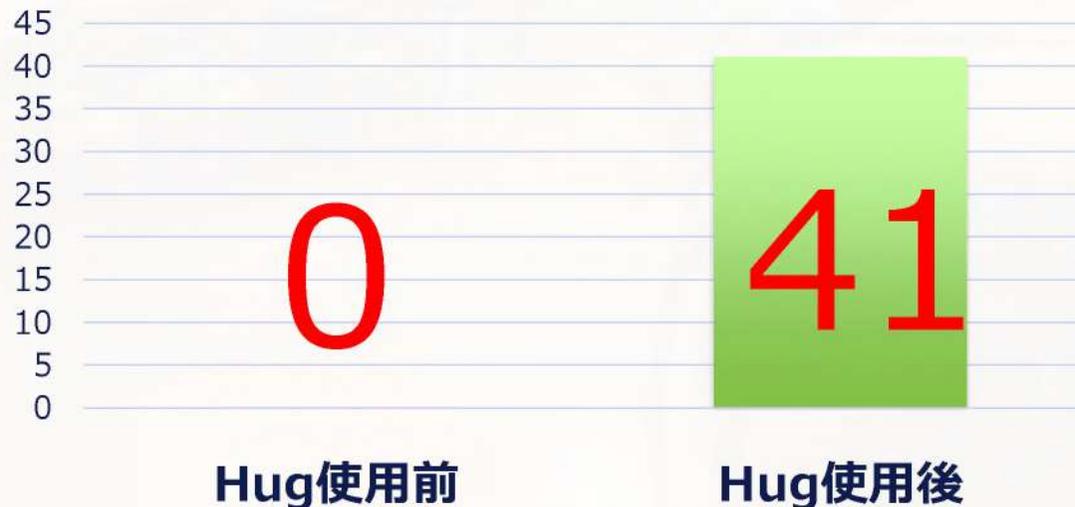
トイレ使用回数

- オムツ着用者のトイレ使用回数を検証する

集計期間 : 3月7日～5月17日

- デイサービス利用中のトイレ使用回数をカウント
